Hunter Rotator kunststof binnendraad 360° grijs/groen type MP800SR-360 (7026303)

TECHNISCHE SPECIFICATIES

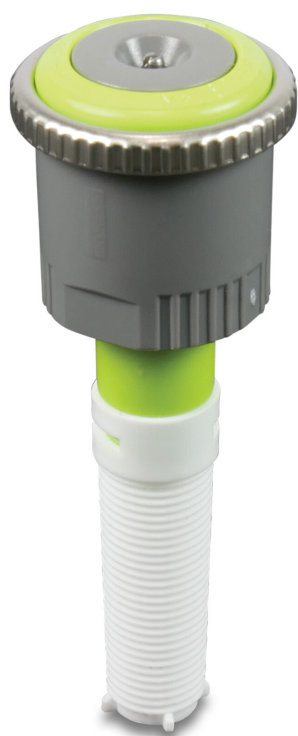
Materiaal	kunststof
Verbinding	binnendraad
Aanb. druk	2.8 bar
Kleur	grijs/groen
Type	MP800SR-360
Capaciteit	0,14 - 0,22 m ³ /h
Capaciteit	2,38 - 3,71 l/min
Capacity 2.5bar	0,16 m ³ /u
Capacity 2bar	0,14 m ³ /u
Capacity 3bar	0,19 m ³ /u
Instelbereik sector	360°
Max diameter	7 m
Radius	1,8 - 3,5 m

levert uniformiteit door het unieke, roterende toevoersysteem die meerdere waterstromen met een constante snelheid levert. Het gaat hierbij om een langzamere toedieningssnelheid dan reguliere sproeiers hebben. Het gevolg? Meer precisie en betere resultaten. De MP Rotator verspilt en verbruikt minder water dan andere traditionele sprays. Het verbruik vermindert tot wel 30 procent. De rotator kan op elke conventionele sproeikop of struikadapter worden geïnstalleerd. En is verkrijgbaar in modellen met een uiteenlopend bereik. Specificaties MP Rotator - Lage neerslagsnelheid van ongeveer 10 mm per uur - het laagst in de industrie. - Automatisch afgestemde neerslag voor vereenvoudigd irrigatieontwerp en flexibiliteit. - Door de double-pop-functie komt de nozzle met de stijgbuis mee omhoog tijdens het sproeien en sluit daarna automatisch af. De MP Rotator is beschermd tegen vuil. - Hoge uniformiteit van de distributie voor een gezond landschap met maximale waterefficiëntie. Extra functies MP Rotator - Windbestendige, multi-stream technologie voorkomt beslaan. - De boog van de nozzle is alleen aan te passen als de MP Rotator aan staat. De rotator is extra beschermd tegen vandalisme. - Afneembaar filterscherm voorkomt verstopping van het mondstuk. - Kleurgecodeerd voor gemakkelijke identificatie. De MP Rotator past ook op verouderde systemen en blaast deze nieuw leven in. Gun uzelf deze vernieuwing waarmee u zowel lagedrukproblemen als problemen met een slechte dekking oplost.
